Rapport

Toetsing 175 Mindervalidentoiletten

(MiVa)

Augustus 2014

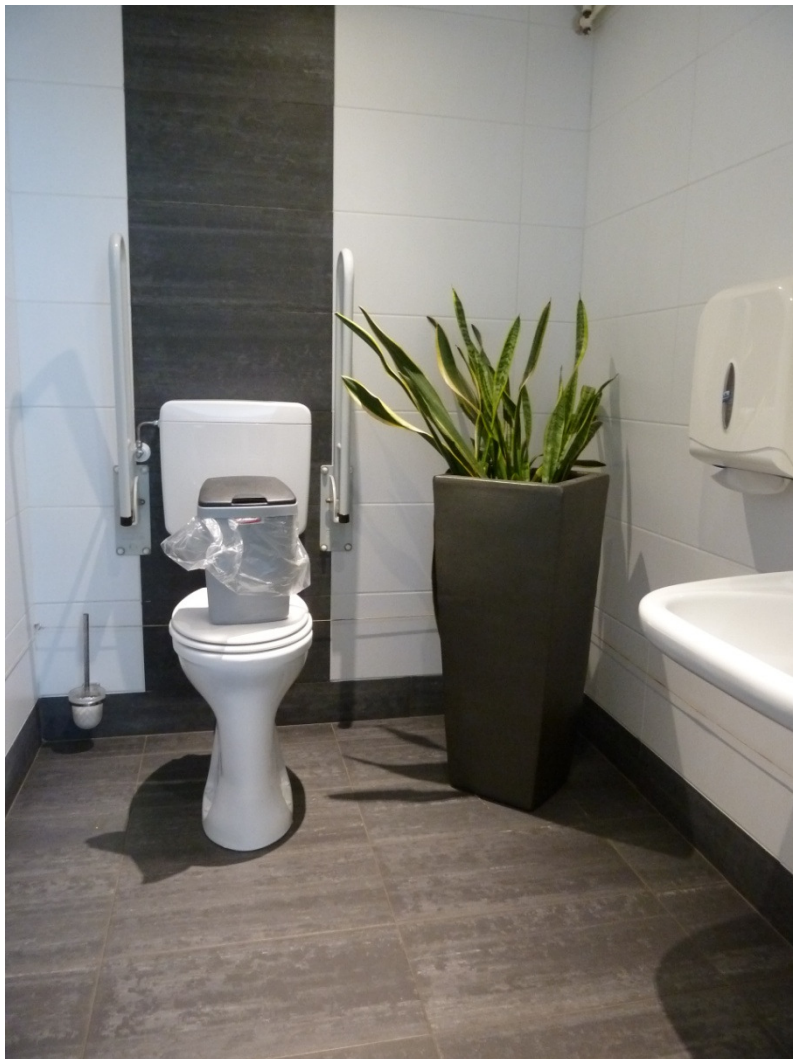
Mindervalidentoilet restaurant

Hoewel fraai, staat deze tijdelijk opgeslagen plantenbak flink in de weg voor de rolstoeler. Het afvalbakje hoort ook op een andere plaats. Het is voor menige rolstoeler belastend of niet mogelijk dat te verplaatsen, omdat hun mobiliteit dat niet toelaat (niet kunnen reiken, draaien, bukken bijvoorbeeld).

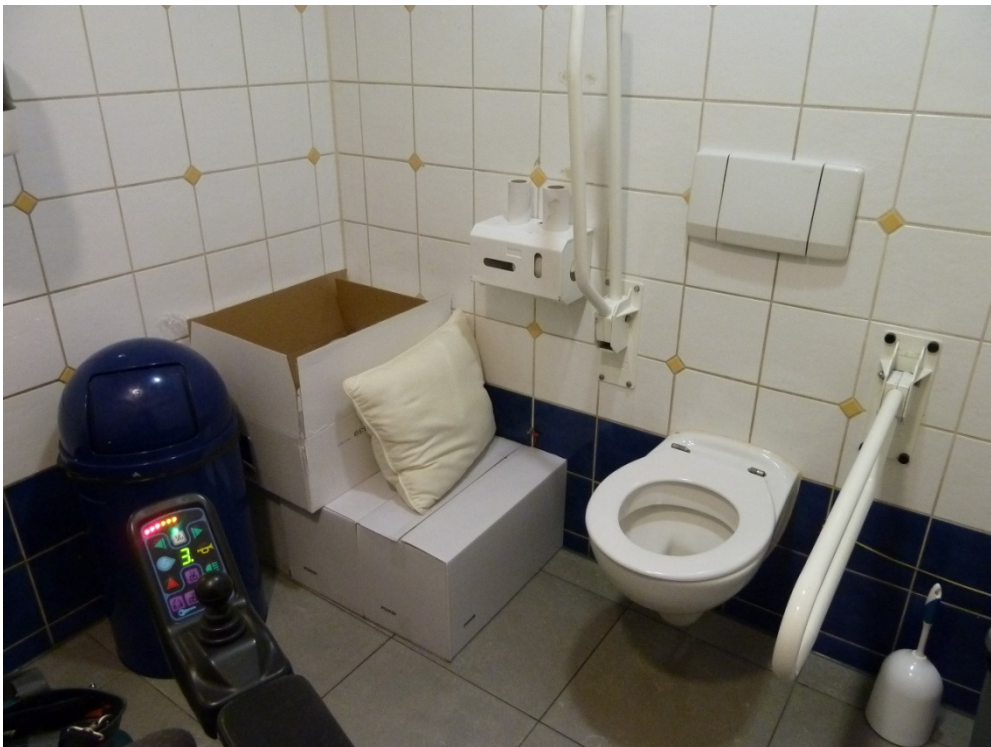
Mindervalidentoilet bekende restaurantketen

- Het mindervalidentoilet wordt duidelijk gebruikt voor opslag van voorraad en overtollige zaken. Voor een rolstoeler daardoor niet toegankelijk.
- De toiletrolhouder zit op de achterwand en is daardoor voor menige mindervalide onbereikbaar.
- De grote afvalbak is eveneens een sta-in-de-weg. Bovendien: een pedaalemmer is voor een rolstoeler niet vaak te gebruiken, die mankeert meestal iets aan zijn/haar benen.

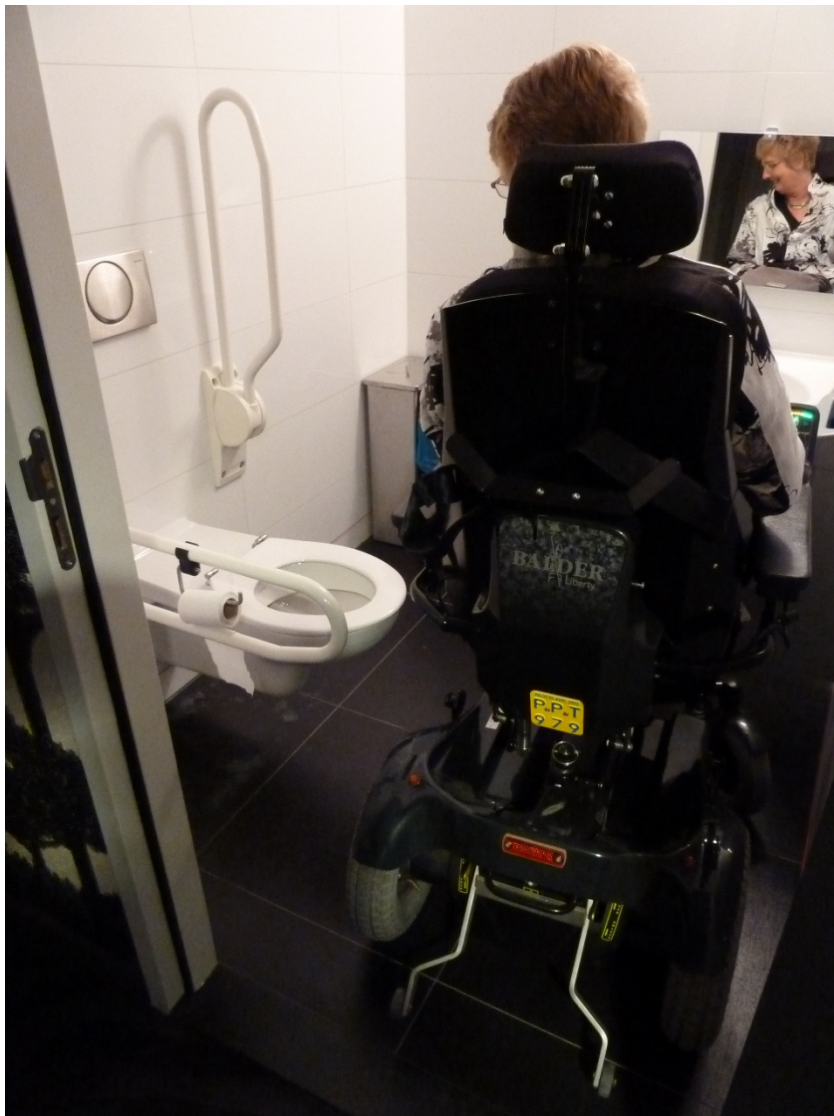
Mindervalidentoilet vergaderetage hotelketen

Deze foto spreekt boekdelen:

- rolstoel past nauwelijks in het toilet, kan niet draaien
- geen mogelijkheid om goede transfer naar het toilet te maken

Toilet is volledig ongeschikt als mindervalidentoilet.

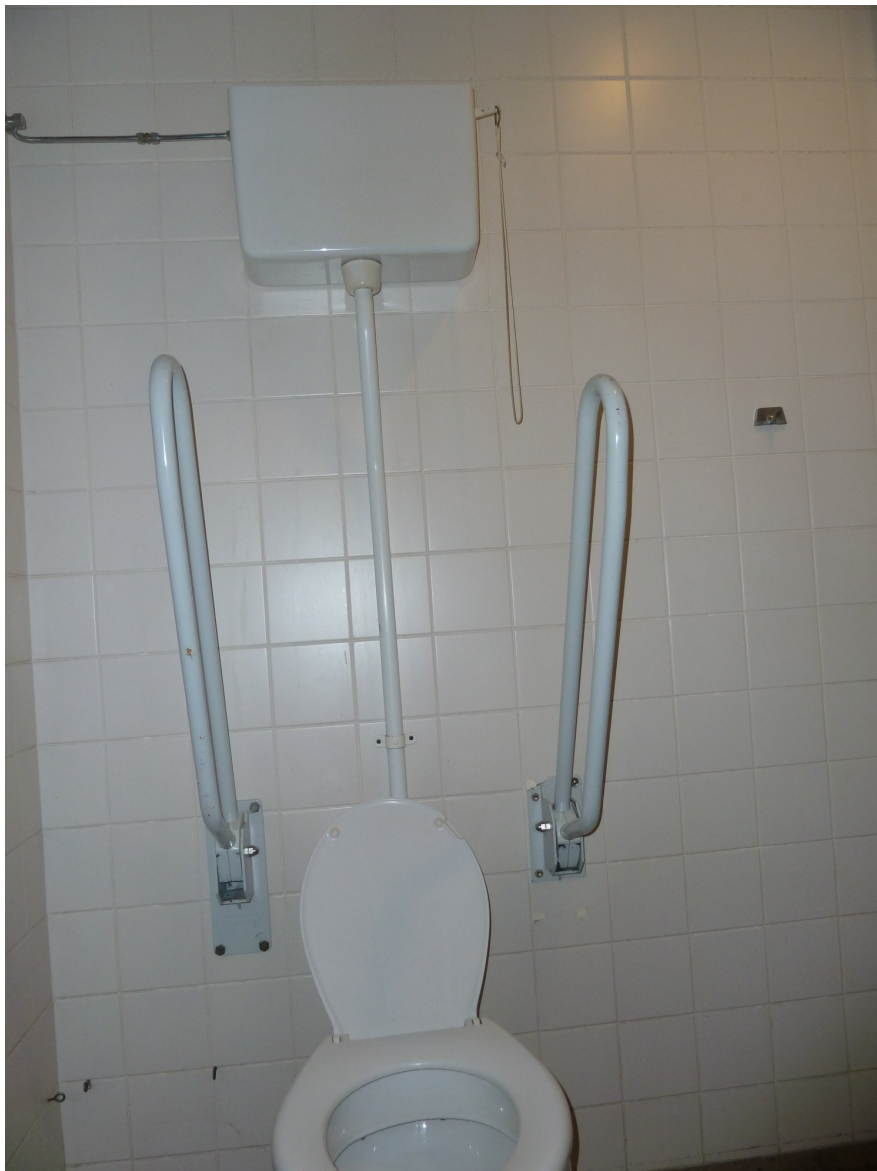
Mindervalidentoilet bekende restaurantketen

Dit toilet kan niet zelfstandig gebruikt worden, omdat de rolstoeler zelf niet kan doorspoelen. In de praktijk is ook de knop van het reservoir om door te spoelen vaak niet bereikbaar, waardoor de rolstoeler alsnog hulp van derden moet inroepen (wat bovendien heel gênant voelt).

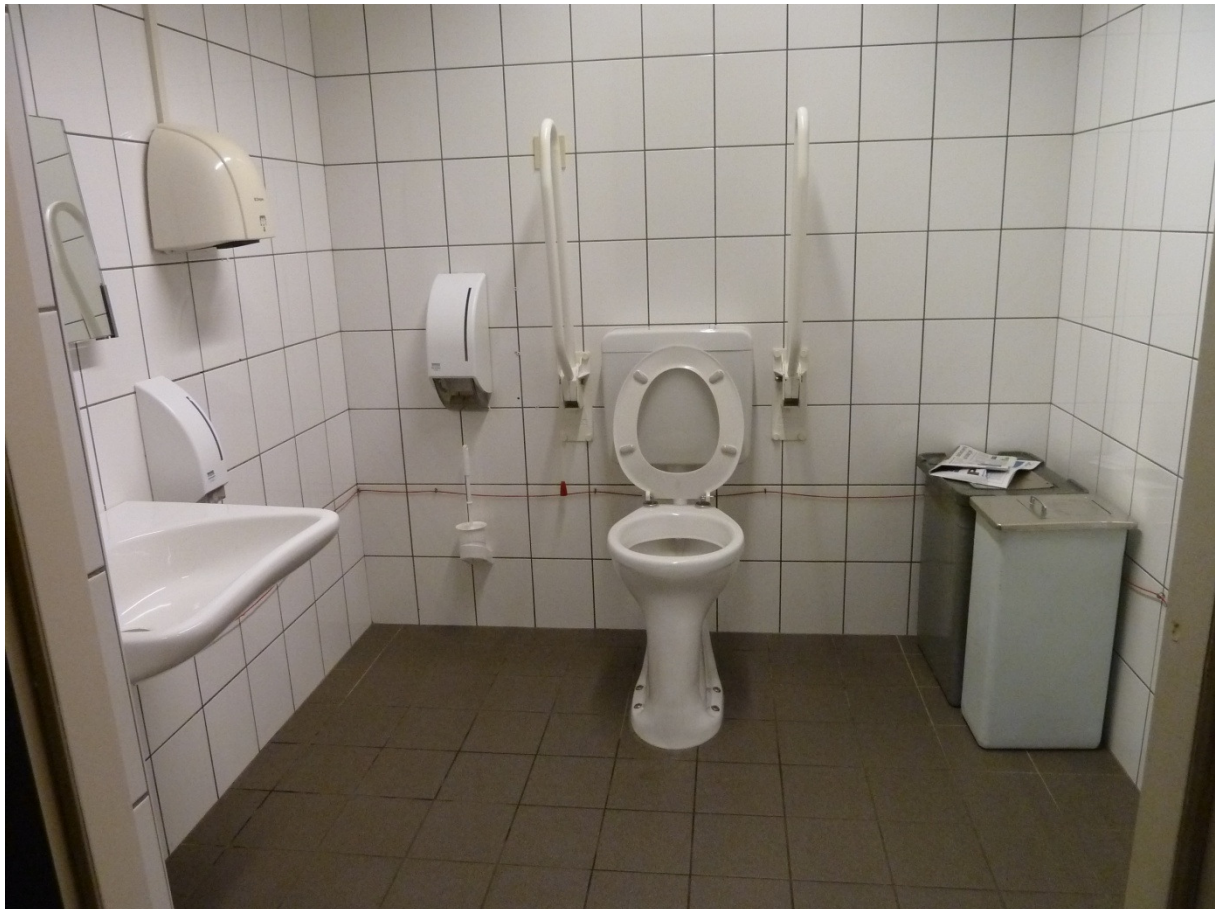
Mindervalidentoilet evenementengebouw

Meest opvallende struikelblokken voor de mindervalide:

- Toiletrol bevindt zich áchter toilet (onbereikbaar voor menige mindervalide)
- Juist op opstelplek voor de rolstoel naast het toilet staan twee containers die dat belemmeren; plek is bovendien te smal
- Spiegel hangt te hoog

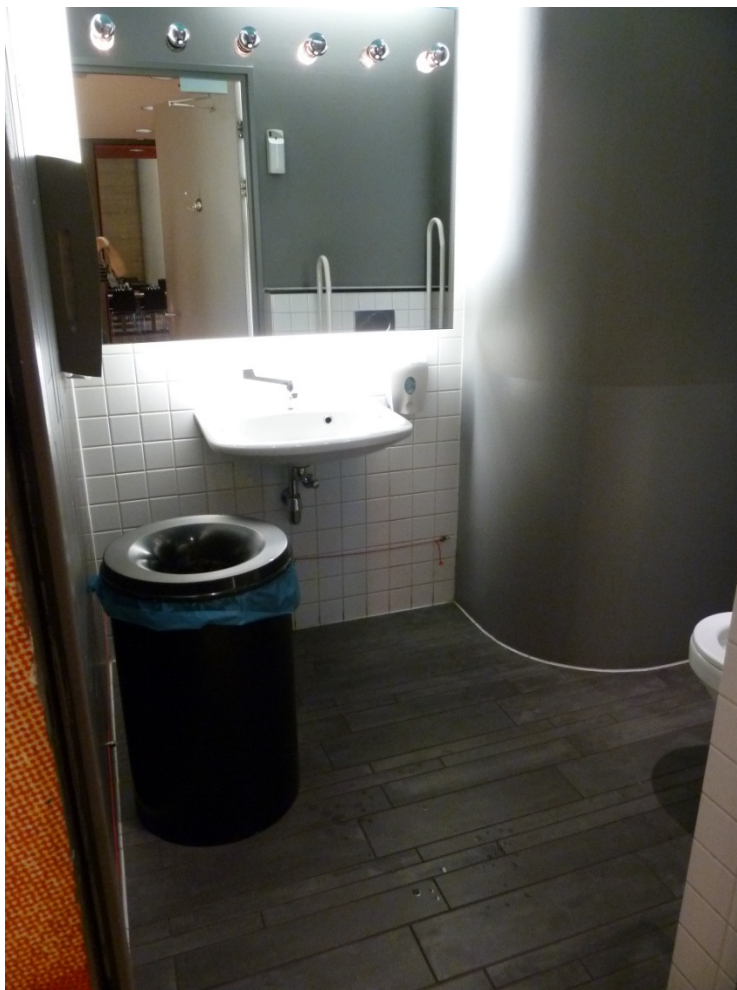
Mindervalidentoilet restaurant annex kantorengebouw

- Het toilet is door de grote kolom qua afmeting al volledig ongeschikt als mindervalidentoilet.
- Plaatsing van zo'n grote afvalbak midden in de ruimte leidt tot nog grotere beperking voor rolstoeler.
- Toegangsdeur heeft zware dranger en kan door rolstoeler niet zelf geopend worden.

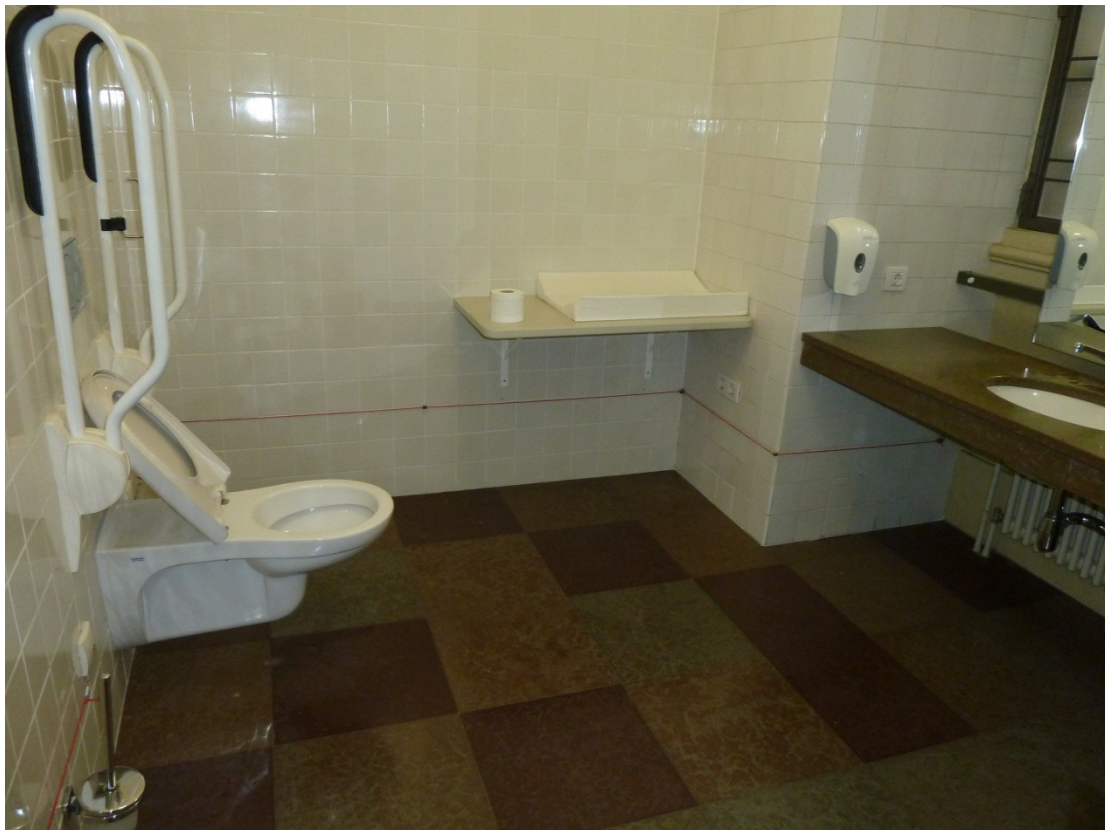
Mindervalidentoilet toeristische locatie

Eén van de vijf toppers van de toetsing van de 175 mindervalidentoiletten:

- zeer ruime toiletruimte
- handig ingedeeld, zodat ook iemand die hulp nodig heeft goed geassisteerd kan worden
- wastafel had nog handiger gemogen, daardoor geen 10 (beperkt onderrijdbaar).

Al met al een zeer plezierig mindervalidentoilet qua ruimte, indeling en uitvoering.

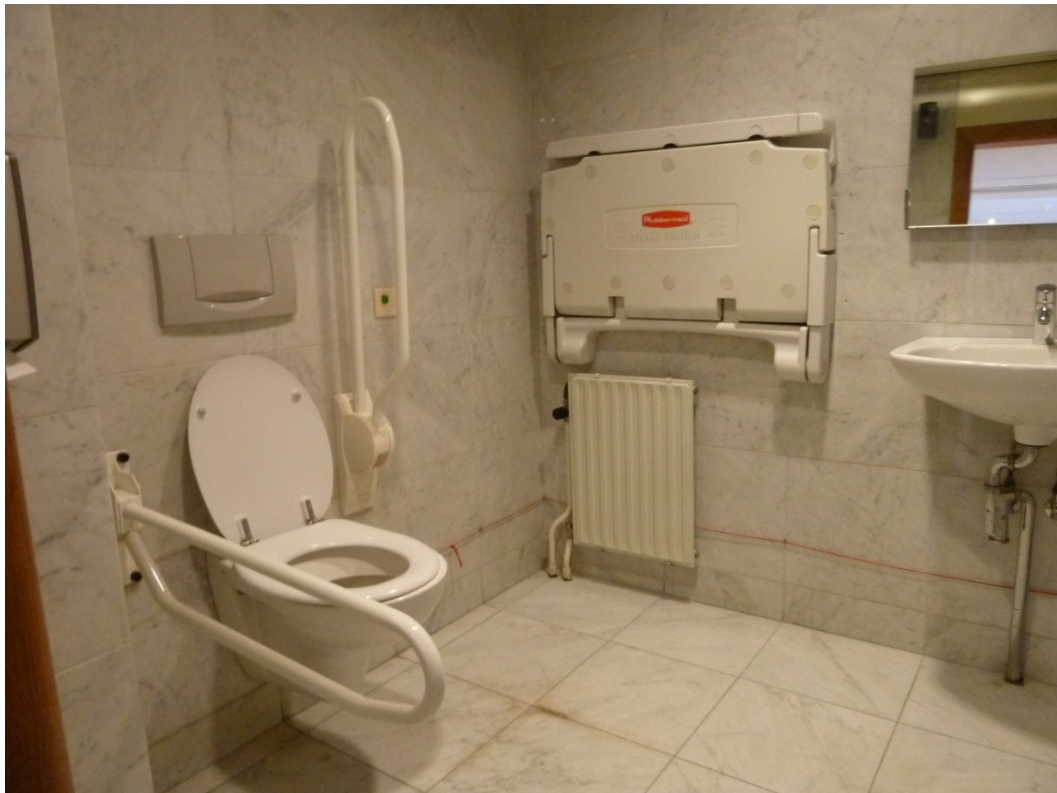
Mindervalidentoilet begane grond hotel (zowel voor hotelgasten als conferentiedeelnemers)

Ook een van de 5 beste mindervalidentoiletten uit de toetsing:

- elektrische deuropener (hetgeen zeer luxe en heel handig is)
- efficiënte indeling van de ruimte
- genoeg manoeuvreerruimte en transferruimte
- toilet is niet ver genoeg uit de wand geplaatst
- spiegel hangt iets te hoog
- alarm is niet op juiste hoogte bevestigd (door deze drie laatste punten geen 10).

Dit toilet is voor de rolstoeler handig in gebruik en luxe uitgevoerd.
